Leitfaden für Fahrtensegler und Yachteigner  
Band 2

# Das stehende Gut

Dipl.-Ing. Frank Reinecke | Yacht-Sachverständiger

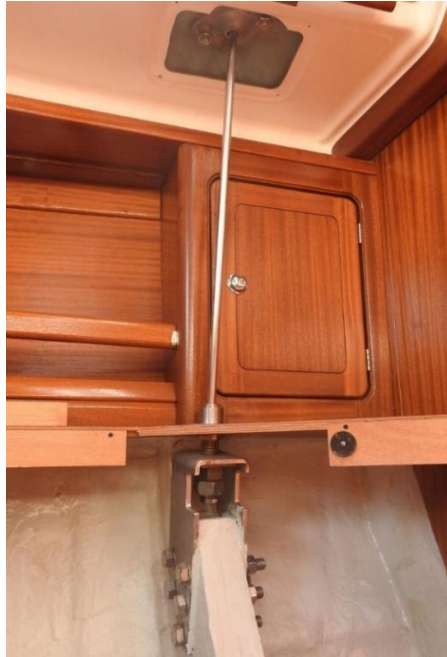
**Eine solide Verbindung zwischen Pütting und Rumpfstruktur**

Es dürfen keine Beschädigungen oder Roststellen sichtbar sein. Rostansätze sind zu untersuchen, diese deuten auf Risse hin. Die Ursache für Rost muss gefunden und beseitigt werden. Wenn das nicht möglich ist, wird empfohlen sich eine zweite Meinung durch einen Sachverständigen einzuholen.

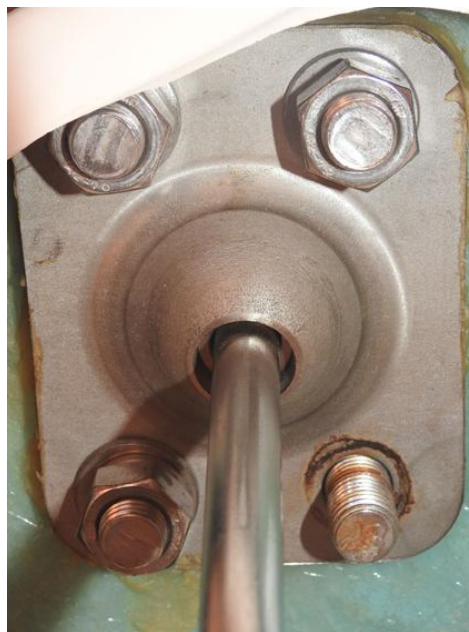
Der Decksdurchbruch für die Verbindung zwischen dem Pütting mit der Rumpfstruktur, ist durch die ständige Belastung eine sensible Stelle und muss kontrolliert werden. Es kann Feuchtigkeit in das Deck eindringen. Auch unter Deck kann sich Schwitzwasser bilden. Beides begünstigt die Korrosion.

**Die Ursache dieser Roststelle an der Pütting-Befestigung unter Deck ist Kondenswasser und muss beseitigt werden**

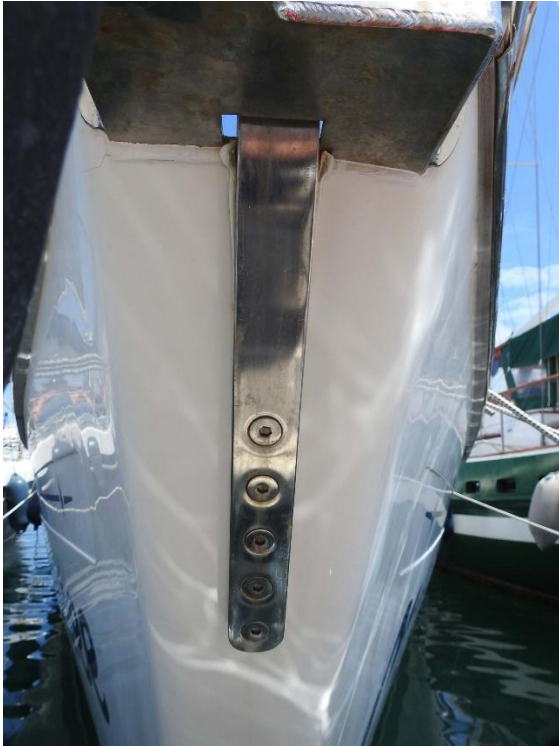
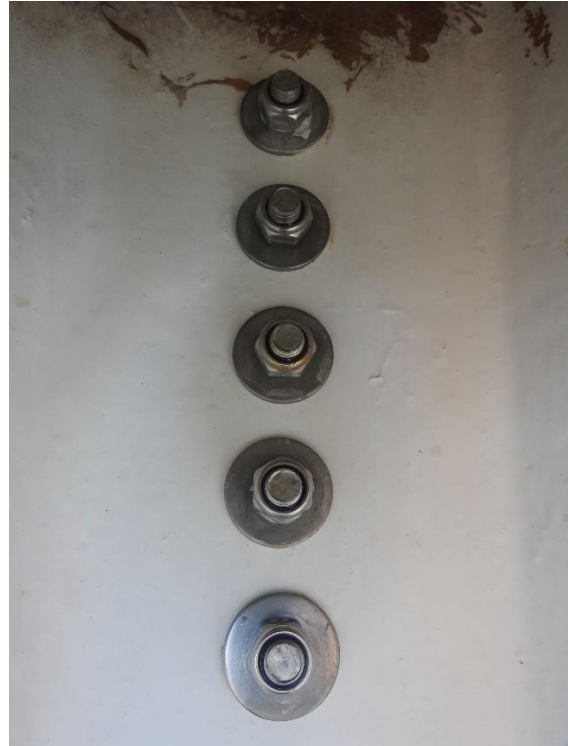
Alle Bolzen für die Verbindungen der Pütting-Befestigung mittels Gabel auf die Rumpfstruktur müssen festsitzen.  
Die Beschläge für Vor- und Achterstag sind sowohl von außen als auch von innen auf Beschädigungen und Korrosion zu untersuchen.

**Der Beschlag des Vorstag ist von außen und innen zu kontrollieren**

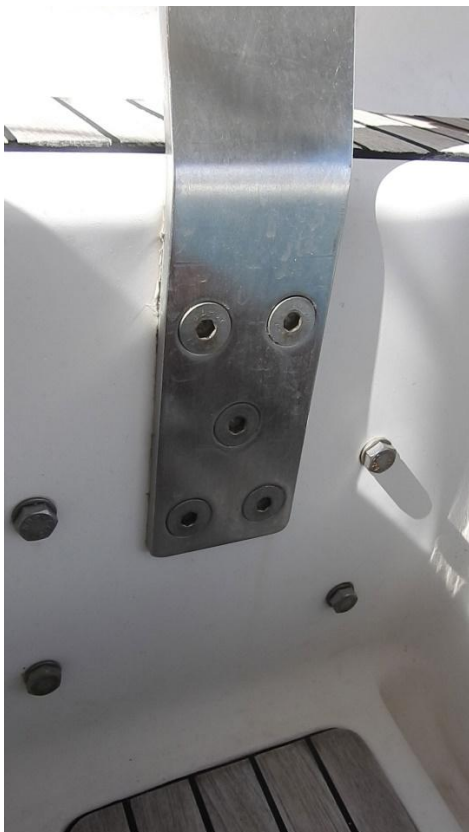
**Ebenso der Beschlag des Achterstag**

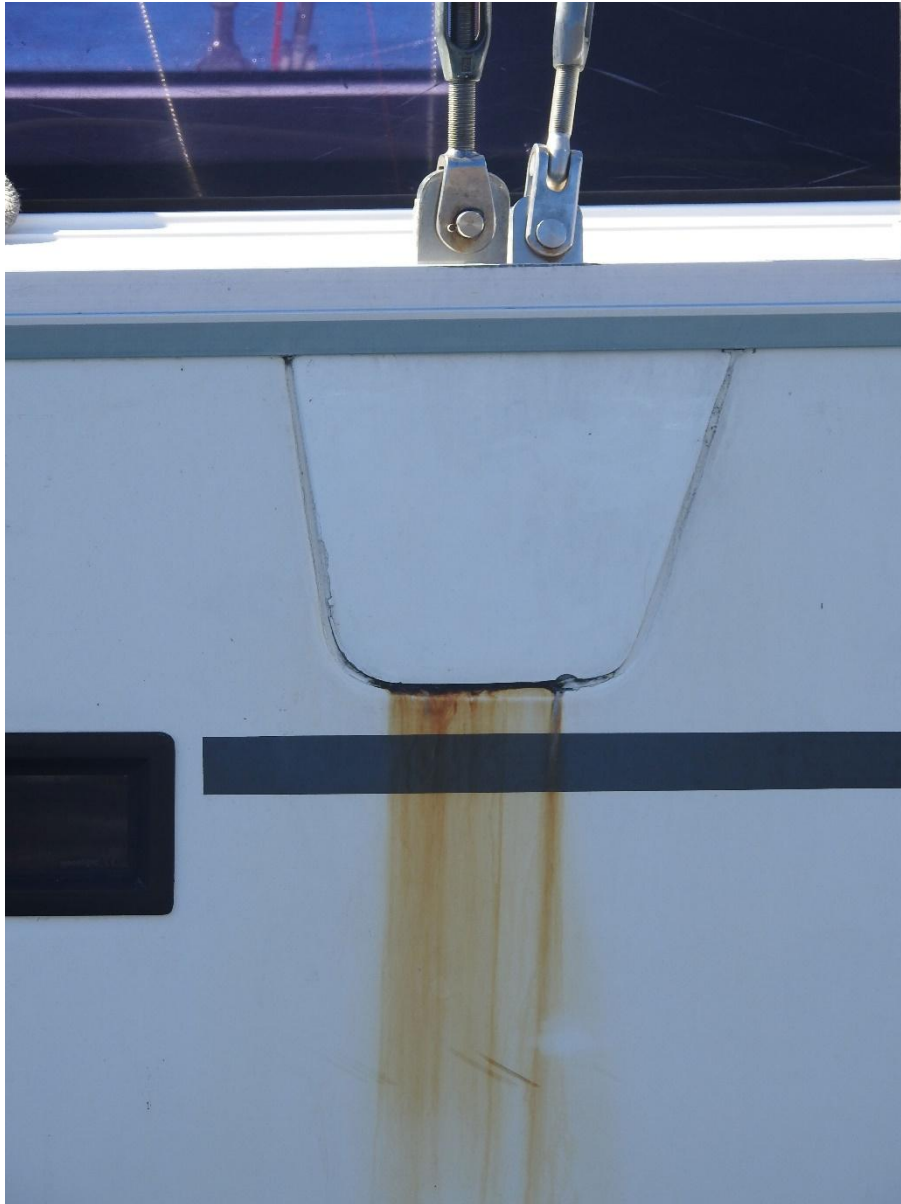
**Rost fließt an der Rumpf-Pütting-Verbindung**

Der Skipper der Chartersyacht auf dem Foto kann kein ruhiges Gefühl haben. Die Ursache für den Rostbefall muss dringend geklärt und beseitigt werden.

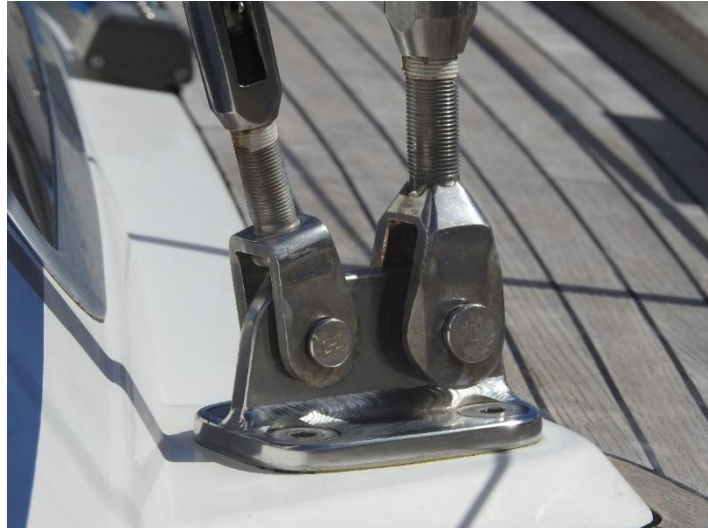
**Ein Pütting Anschlag auf dem Deck mit Laminatverstärkung ohne Mängel**

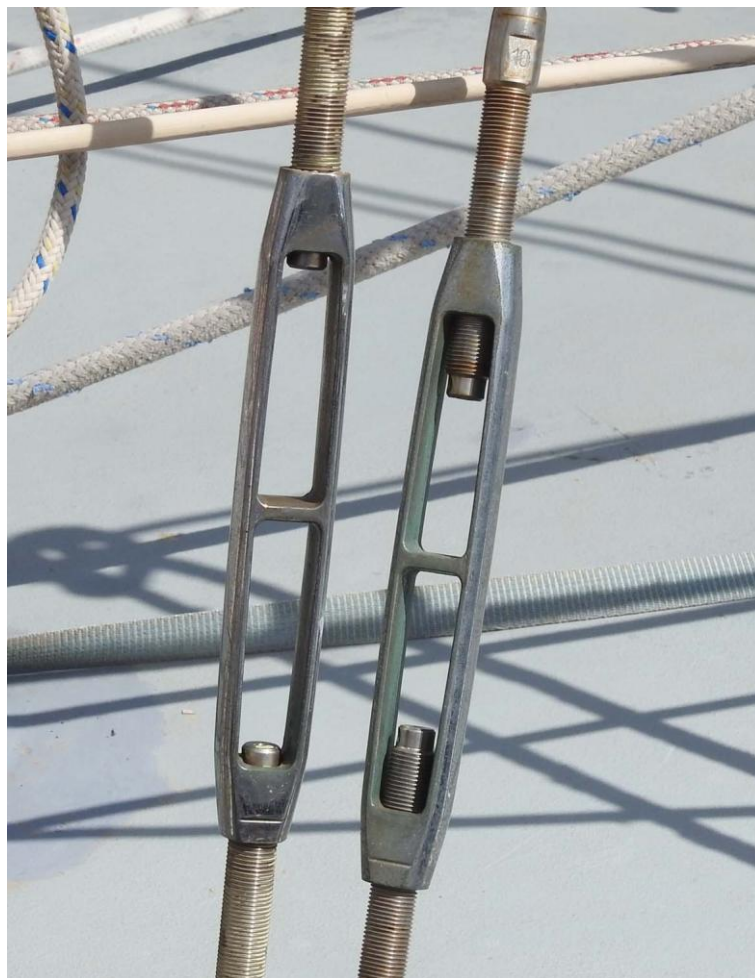
Sämtliche Verbindungen mit Toggle, Augen und Bolzen dürfen kein auffälliges Spiel haben. Die Augen sollten Kreisrund sein. O-förmige Augen weisen auf Abnutzung hin und müssen ausgetauscht werden. Die Wantenspanner und jeder Bolzen müssen einen festen Sitz haben und durch einen Splint gesichert sein. Korrodierte Splinte werden erneuert.

**Hier fehlen die Sicherungssplinte und die Wante links ist zu kurz**

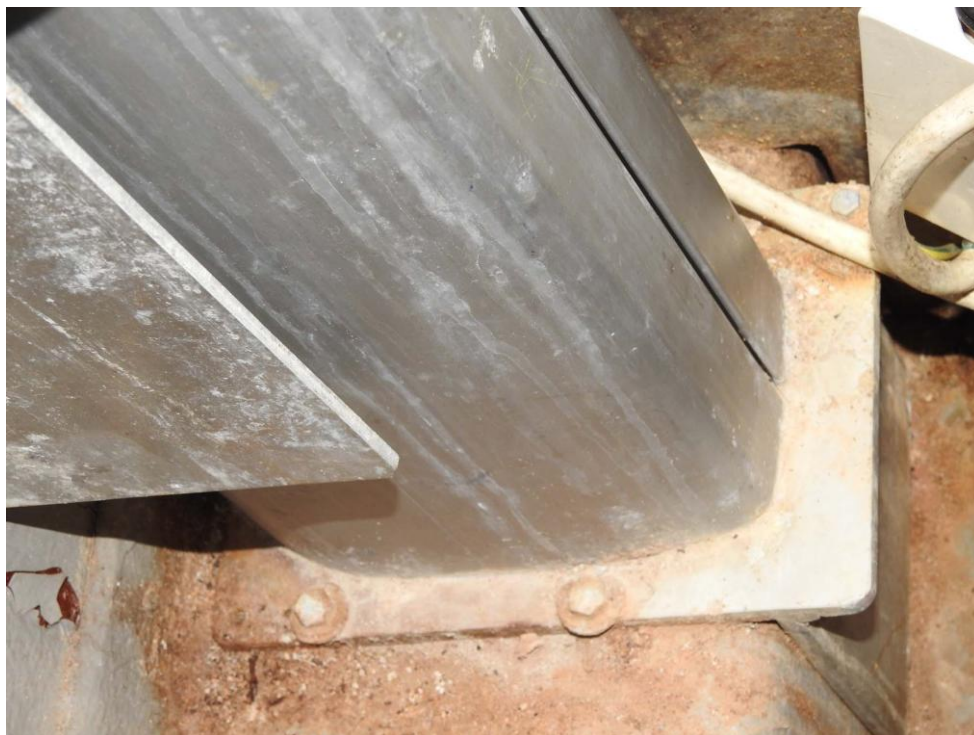
Der stehende Mast auf dem Deck oder auf dem Kiel, muss auf einem trockenen Fuß stehen der sich entwässert. Eventuelle Löcher für die Entwässerung sind regelmäßig zu kontrollieren. Wenn ein Steckmast vorhanden ist, muss die Kontrolle unter Deck am Mast-Fuß erfolgen. Dieser sollte trocken und frei von Korrosion sein. Die Auswirkung von Korrosion auf den Mast-Fuß muss untersucht und die Ursache beseitigt werden.

**Mast Fuß unter Deck, starke Korrosion weist auf Feuchtigkeit hin**

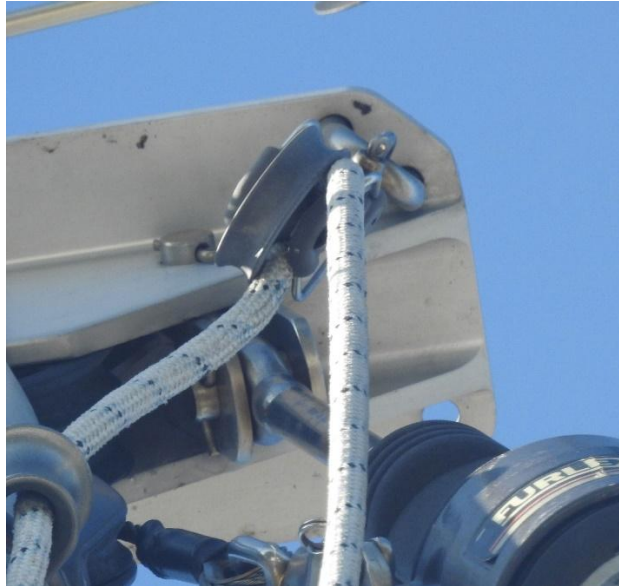
Hohe mechanische Belastungen können die Blöcke in der Weise beanspruchen, dass sich der Abstand zwischen Rolle und seitlicher Rollenaufnahme erhöht. Ein eingeklemmtes Fall zwischen Rolle und Rollenaufnahme kann zu sehr kritischen Situationen führen.

**Eingeklemmtes Fall in einem Block am Masttop**

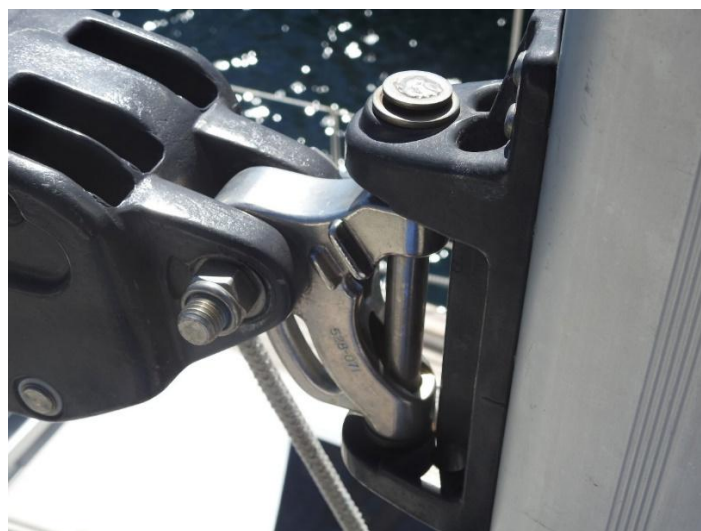
Die Befestigungspunkte von Baum und Rodkicker sind auf Spiel zu kontrollieren. Ist das Spiel zu groß kann die Verbindung bei dynamischer Belastung beschädigt werden. Oft schlagen zu kleine Bolzen die Verbindungslöcher aus.

**Ein Lummelbeschlag ohne Mangel**

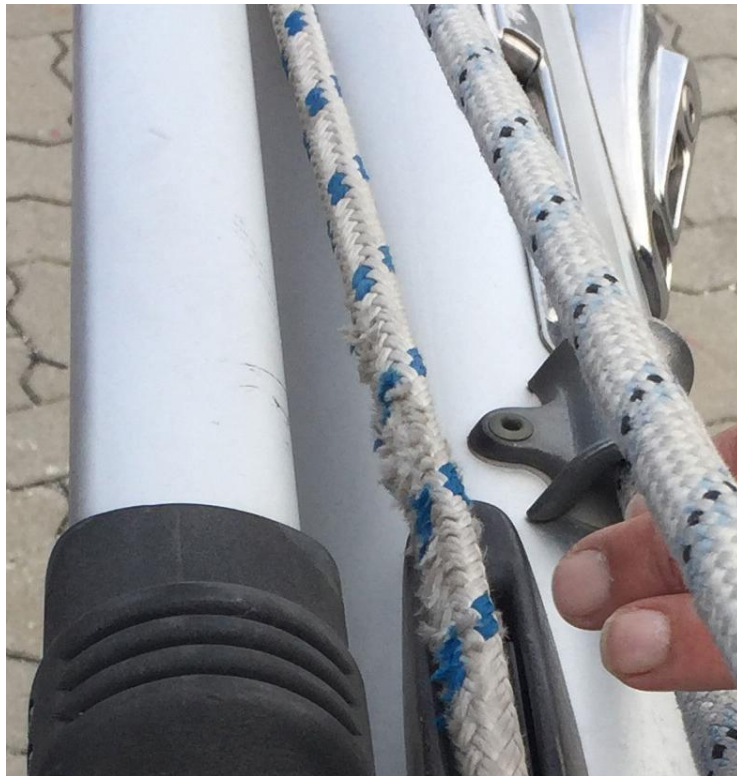
**Dieses Fall muss ausgetauscht werden.**

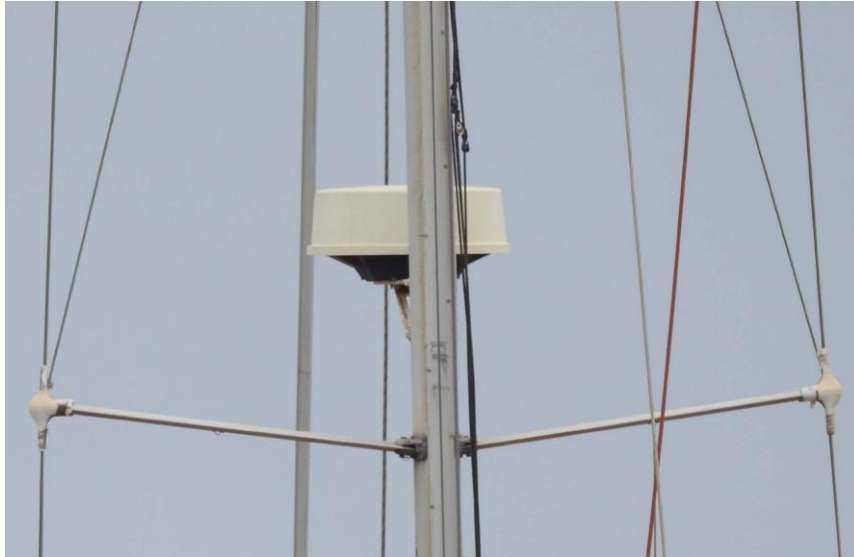
Prüfung der Salinge und Saling Befestigung am Mast. Gibt es Beschädigungen oder Korrosion und stehen die Salinge im richtigen Winkel zum Mast?

**Gleichmäßig und leicht angewinkelt, sind Salinge optimal positioniert**

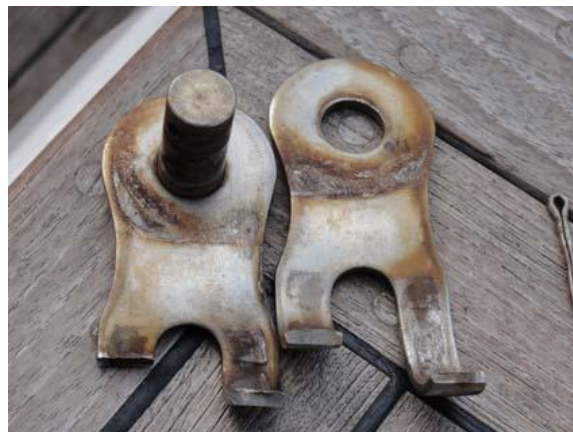
Flugrost lässt sich in der Regel leicht von Metallen entfernen. Nicht entfernbare Roststellen auf Edelstahl können auf eine Materialschädigung hinweisen. Es kann sich dabei um einen feinen Haarriss oder Lochkorrosion handeln.

**Dieser Toggle Bruch hätte anhand der Rostspuren vorher erkannt werden müssen.**

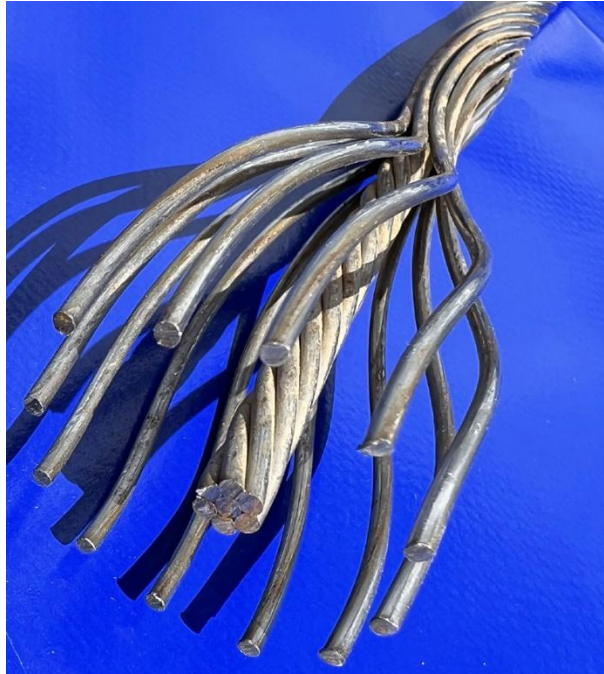
Dabei sind die 6 inneren Kardeelen in gegensätzlicher Richtung zu den 12 äußeren Kardeelen geschlagen. Das hat den Vorteil, dass sich das Drahtseil nicht aufdreht. Der Nachteil ist, dass sich die äußeren- und inneren Kardeelen bei Belastung aneinander reiben und die Oberflächen der Drähte im inneren des Drahtseils belastet werden.

**1x19 Drahtseil aufgeschnitten und aufgedreht, die gegenläufige Drehung der inneren 6 Kardeelen und der äußeren 12 Kardeelen sind hier sehr gut zu sehen**

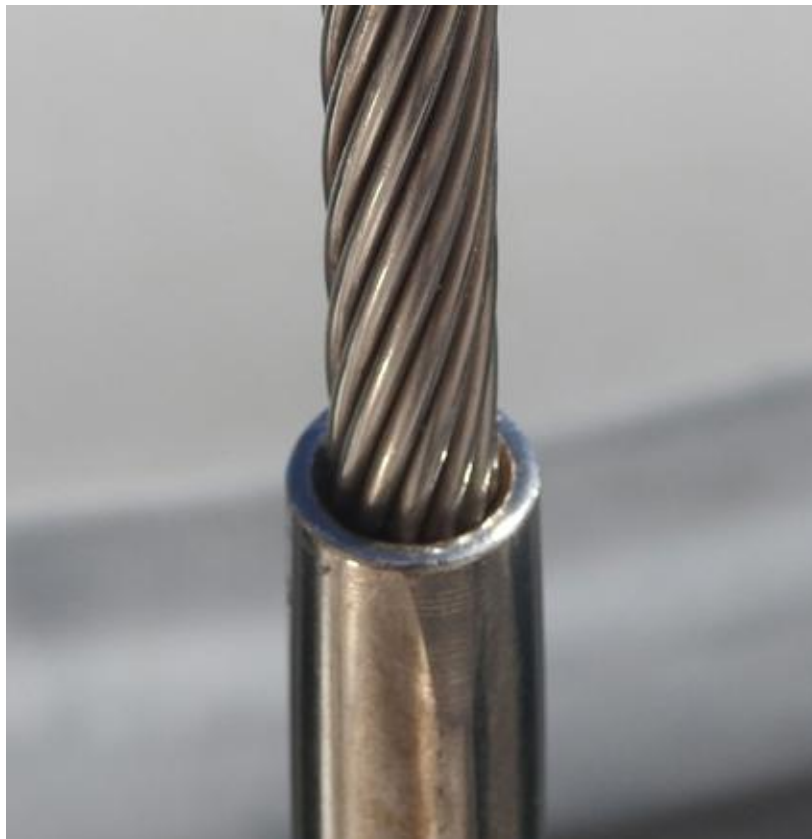
**Der Übergang vom Draht in das Terminal ist besonders anfällig für Korrosion**

Die salzhaltige Meeresluft enthält Chloride. Wenn die Oberfläche des Edelstahls durch Belastung beschädigt wird, dringen Chloridionen ein. Es erfolgt eine Reaktion zwischen Chloridionen und des Metalls, dabei entsteht Lochfraß. Kommen dazu noch Zugspannungen, entstehen Spannungsrisse durch die Körner des Werkstoffgefüges.

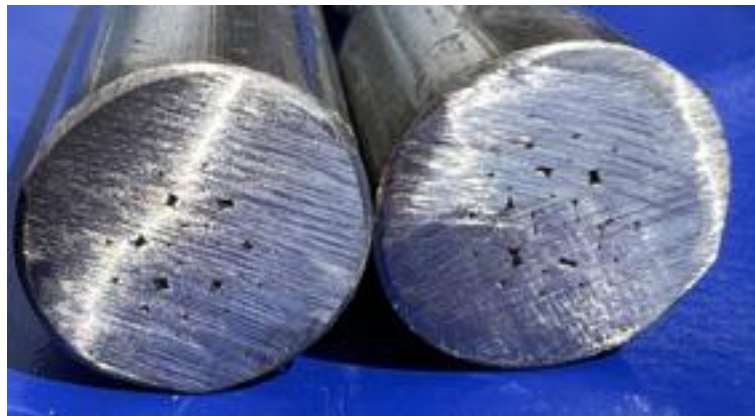
**Ein aufgeschnittenes Terminal ohne Befund**

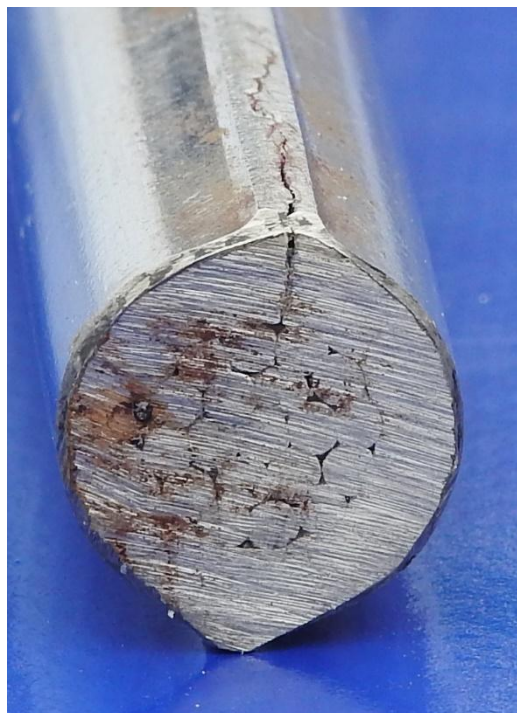
**Hier ist das Terminal an der Walz Nut komplett gerissen**

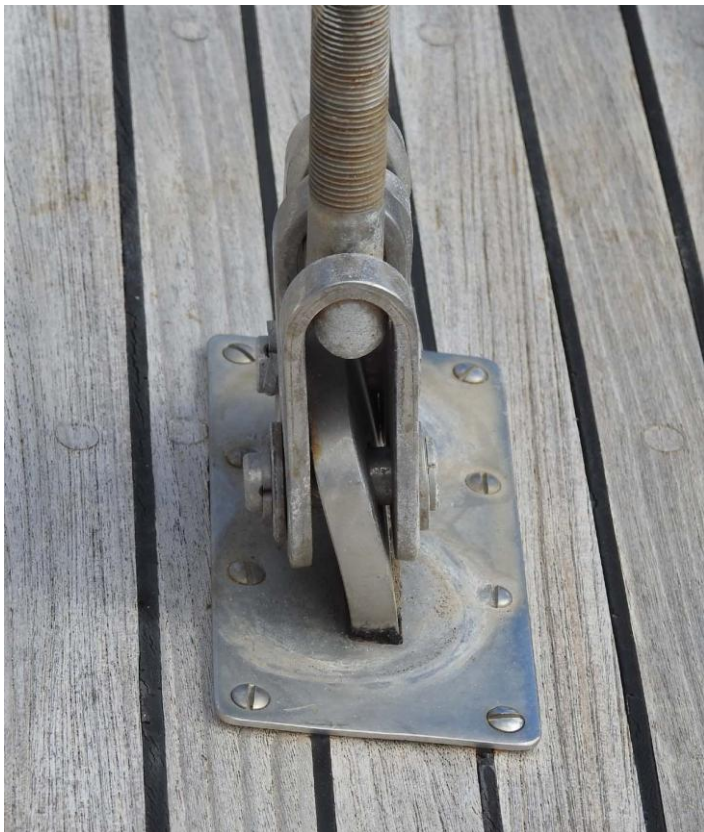
Sollten sich werftseitig oder durch Nachbauten Biegespannungen in Wanten oder Stagen befinden, wird empfohlen, diese z.B. durch den Einsatz von Toggle zu beseitigen. Das stehende Gut ist auf Zug- und Druck Kräfte ausgelegt daher müssen Biegespannungen der Drahtseile und Terminals vermieden werden. Die Folge ist die Schwächung der Bruchlast.

**Bei dieser Verbindung zwischen Pütting und Togge wirkt eine Scherkraft auf den Bolzen, hier muss ein Fachmann eine neue Lösung entwickeln!**

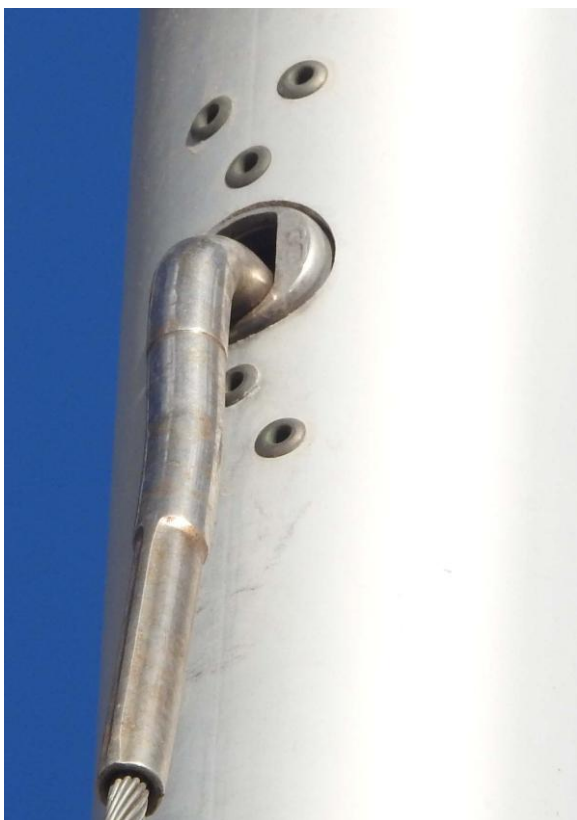
T-Terminals werden häufig zur Befestigung von Wanten am Mast verwendet. Auf Grund der Biegung ist solch ein Terminal stark beansprucht und sollte daher gerade von Fahrtenseglern auf Langfahrt ausgetauscht werden. Ein Austausch bedingt eine neue Befestigung am Mast. Diese Möglichkeit wird am besten mit einem Rigg Fachmann besprochen und ausgeführt.

**Ein T-Terminal als Mastbefestigung für Wanten ist nicht optimal**
